Una avería en el Júcar-Vinalopó provoca una riada en Barxeta

Los vecinos se despertaron el domingo con el río lleno de agua sin que hubiera llovido

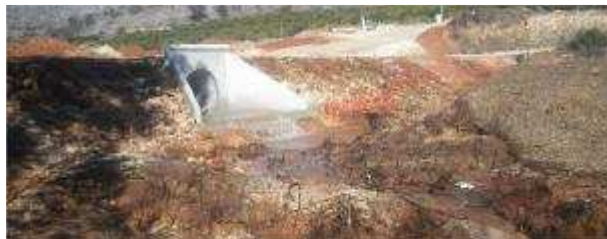
La fuerza del agua arrastró parte de la obra de una escollera hasta el barranco de Sendes Velles. e. car
